Bài viết này là câu chuyện thực địa về cách nhận diện, đo đạc, khoanh vùng và xử lý hiện tượng tấm pin nóng lên bất thường, theo kiểu làm nghề ngoài nắng, không phải theo sách vở.

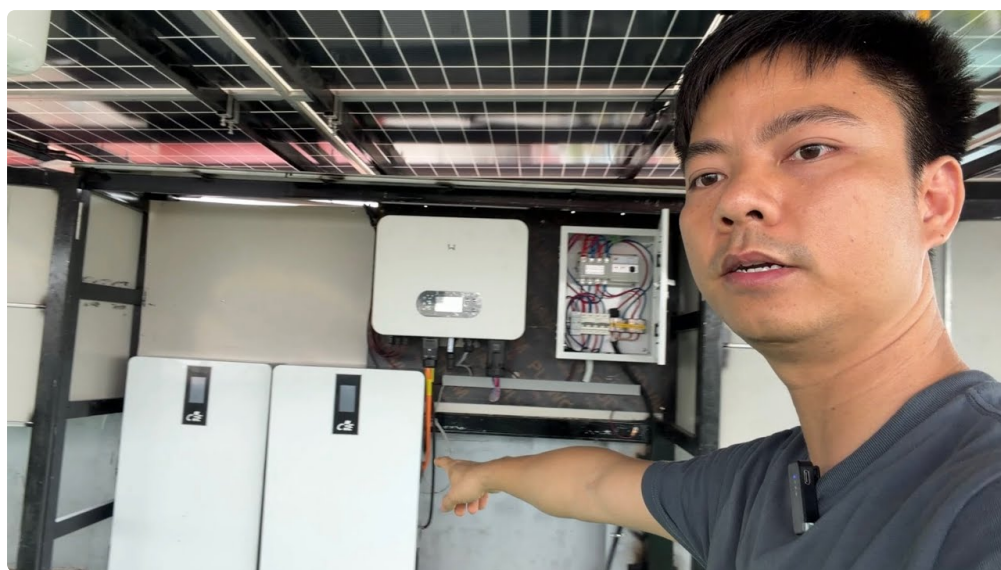
Khi lên mái, tôi nhìn thấy đúng một module có dải nhựa quanh mép frame ố vàng nhẹ. Không cháy thành mảng lớn, nhưng nó đủ để biết nhiệt đã lên cao hơn mức bình thường. Camera nhiệt cho thấy vùng nóng tập trung sát mép nơi connector nối vào dây string.

Lúc kiểm tra connector, tôi thấy một dấu hiệu quen thuộc: đầu cắm không ngậm đều, và khi tách ra có vết sạm trên bề mặt lõi đồng bên trong. Tệ hơn, cáp bị kéo hơi căng, đặt vào tình trạng chịu lực lặp khi gió giật. Kết luận không cần kéo dài: điện trở tiếp xúc tăng, nhiệt sinh tại connector, và do cáp chịu lực mà lỗi lặp lại theo thời tiết.

Xử lý xong, thay connector, bố trí lại đường cáp có chùng hợp lý và cố định chống rung, đồng thời vệ sinh khu vực lắp để tránh bụi ẩm. Hai tuần sau, nhiệt trở lại bình thường và sản lượng không còn tụt ở khung giờ cao điểm.
